PROJECTVERSLAG

SLOPEN VAN BOUWWERKEN

ARBEIDSINSPECTIE

MINISTERIE VAN SOCIALE ZAKEN EN WERKGELEGENHEID

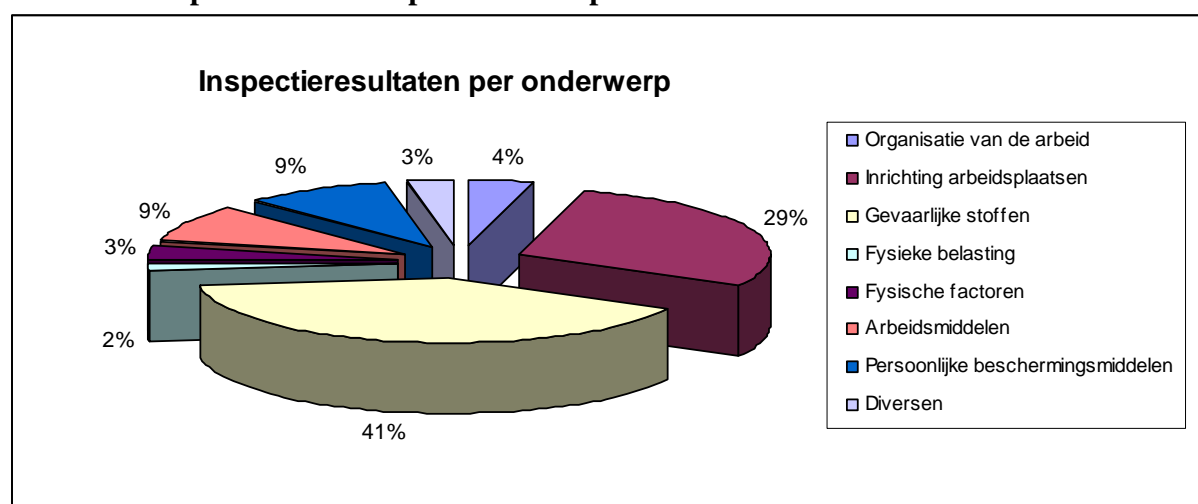
Grafiek 1: Inspectieresultaten per onderwerp

In deze paragraaf worden de belangrijkste inspectieresultaten per onderwerp besproken. Tijdens de inspecties is gehandhaafd op 7 hoofdonderwerpen te weten: inrichting arbeidsplaats (29% van de toegepaste handhavingsinstrumenten), gebruik van arbeidsmiddel (9%), gevaarlijke stoffen (41%), fysieke belasting (3%), persoonlijke beschermingsmiddelen (9%), geluid en trillingen (3%), v&g systeem (4%) en daarnaast is er nog een post diversen (3%). De resultaten in onderstaande grafiek geven de verhoudingen van de gebruikte handhavingsinstrumenten weer. Uit de inspecties blijkt dat de meeste handhavingsinstrumenten zijn toegepast voor gevaarlijke stoffen en de inrichting van arbeidsplaatsen. Deze twee onderwerpen zijn samen goed voor 70% van de toegepaste handhavingsinstrumenten. Als we hierbij optellen de toegepaste handhavingsinstrumenten voor persoonlijke beschermingsmiddelen dan komen we zelfs uit op 79%.

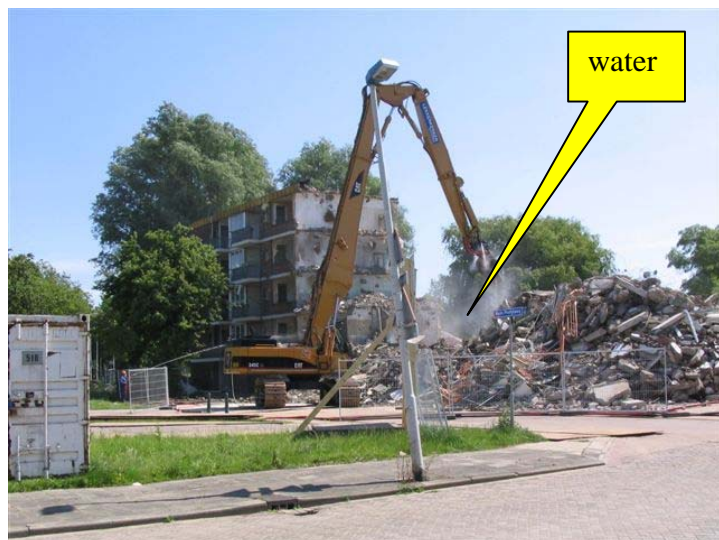
In totaal zijn 131 handhavingsinstrumenten toegepast bij werkzaamheden met gevaarlijke stoffen. Hieruit blijkt dat gevaarlijke stoffen het grootste probleem zijn bij het slopen van bouwwerken. De meeste (97) overtredingen bij gevaarlijke stoffen hebben betrekking op het onvoldoende beperken van de blootstelling aan kwartsstof. De instrumenten stilleggingen en stilleggingen + boeterapport bij kwarts werden toegepast als werknemers niet waren beschermd tegen kwartsstof

terwijl ze wel in zichtbaar stof aan het werk waren.

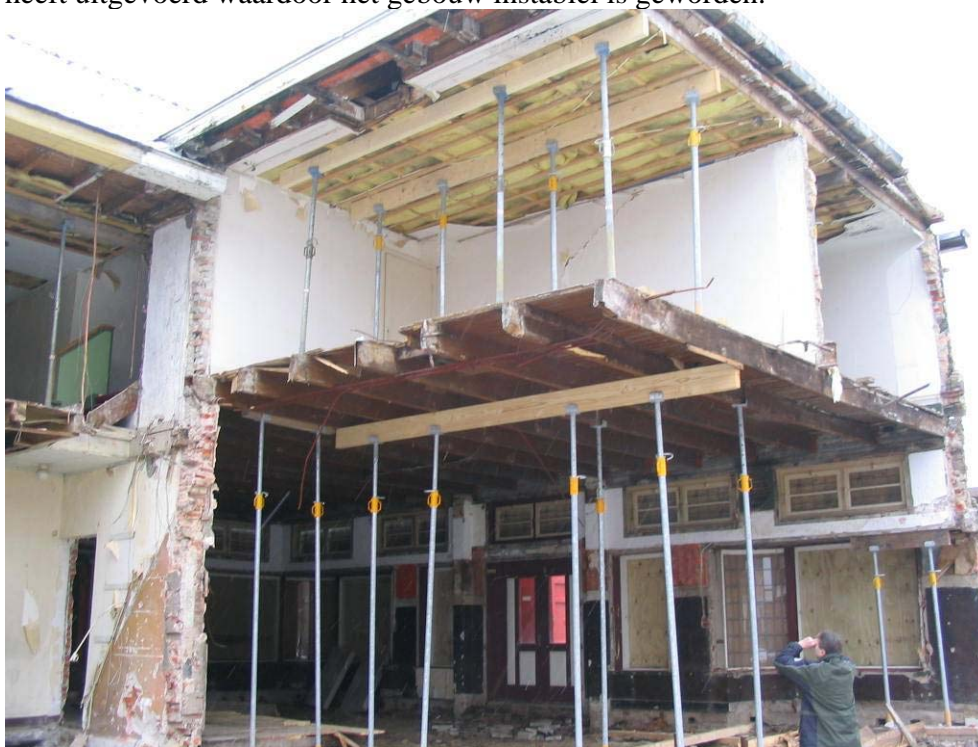
Slopers hebben zelf weinig klachten over veiligheid. Toch blijkt hun werkplek vaak onveilig te zijn dan gemiddeld in de bouw. De sloper kan struikelen over rommel op de vloer of over snoeren en leidingen. Hij kan gewond raken door glasscherven en uitschietend gereedschap. Daarom is het van belang om regelmatig rommel op te ruimen die de uitvoering van het werk kunnen hinderen. Hieronder zien we een foto van een “gewone” aannemer die ook wat sloopwerk heeft uitgevoerd waardoor het gebouw instabiel is geworden.

Belangrijkste aangetroffen misstand is het niet of onvoldoende treffen van primaire voorzieningen bij werken op hoogte. De sloper kan vallen door niet afgezette vloer- en steigerranden of open sparingen. Werken met elektriciteit in een vochtige werkomgeving, om stof te reduceren, moet worden vermeden. Ook kan de sloper bedolven raken onder vallende of instortende constructiedelen. Daarnaast werd het slopen van staalconstructies als risicovol gezien, vooral als de stalen profielen hergebruikt moesten worden. De werkgever moet daarom regelmatig de sloopwerkplek op onveilige situaties controleren en zorgen voor goede veiligheidsinstructies.

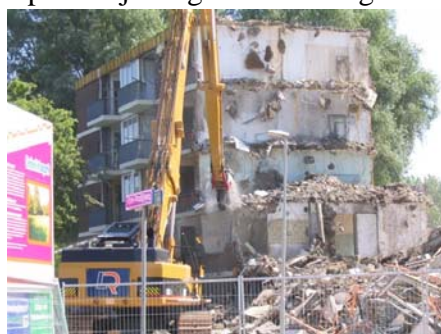
Er wordt steeds minder handmatig gesloopt. In de praktijk worden ook steeds meer sloopkraantjes ingezet. Ook is gebleken dat de vereiste pbm-en bij handmatig slopen bijna altijd werden gedragen. Door het sloopwerk waar mogelijk machinaal uit te voeren kan het geluids- en trillingsniveau voor werknemers worden gereduceerd. Ook kan bij de aanschaf of te vervangen hulpmiddelen (zoals sloop- en hakhamers, goede schokabsorberende stoel) rekening worden gehouden met geluid en trillingen. Als het handmatig hakken wordt vervangen door andere technieken (bijvoorbeeld knippen, mechanische sloop met afstandbediening) kunnen de belasting door geluid en trillingen worden verminderd. Waar het geluid niet voldoende kan worden gereduceerd moet gehoorbescherming ter beschikking worden gesteld en gedragen. Door het materiaal van schokabsorberend materiaal te voorzien vaak in combinatie met taakroulatie kan het trillingsniveau worden beperkt. De leiding behoort het goede voorbeeld te geven door de aanschaf van arbovriendelijk materieel en toe te zien op het gebruik van

beschermingsmiddelen. De trillingsproblematiek werd over het algemeen onderkend. Praktisch probleem bleek echter dat er nog geen sloophamers en dergelijke op de markt zijn die aan de gewenste norm kunnen voldoen.
